流木止設備のコンパクト化と機能強化の検討

角 哲也*

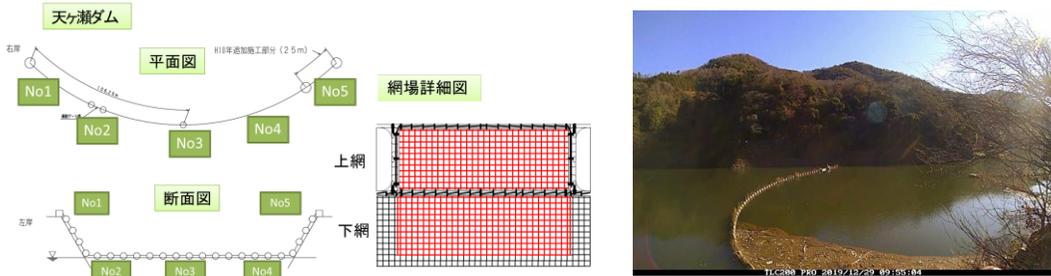
図1. 流木止のサンプリング箇所

劣化要因解明のために、天ヶ瀬ダム（国土交通省管轄・京都府）および猿谷ダム事務所（国土交通省管轄・奈良県）の協力を得て、実際に使用されているネットのサンプリングを実施した。サンプリングは、貯水池横断方向にそれぞれ5点であり、上網と下網から採取し、ネットの外観評価および残存強度評価を実施する。

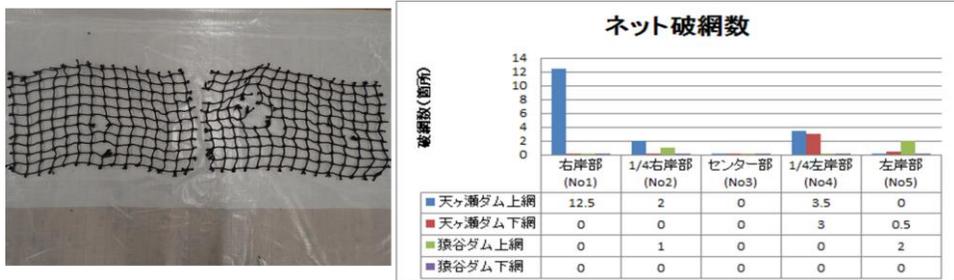
図2. 場所ごとのネット破網数

外観評価では、ネット破網数（図2）、ネット線径変化量および上網経糸・横糸線径比較を行った。これによれば、両ダムともに、上網の方に破網が多く発生していることがわかる。

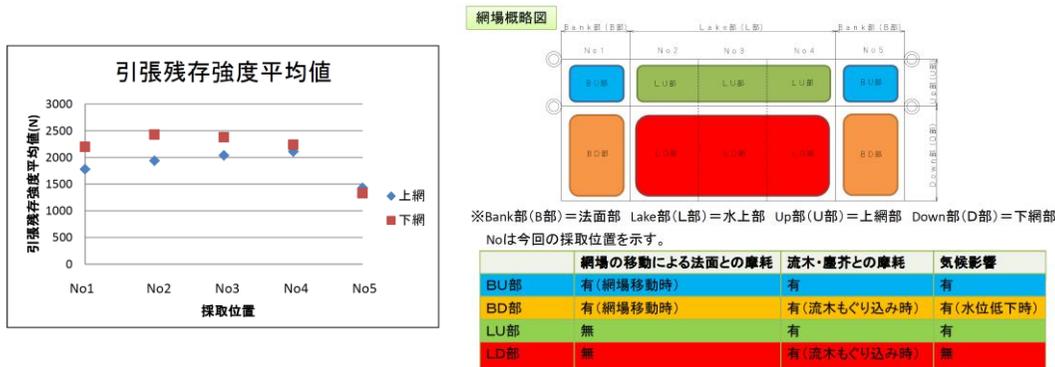
図 3. 引張残存強度（左）および劣化要因のまとめ（右）

次に、ネットから採取した糸の引張試験を実施し、残存強度を把握した。図 3（左）より、上綱部の引張残存強度は、上部メインロープに近いほど劣化しており、天候による影響と考えられる。一方、下綱部の引張残存強度平均値は No5 が低く No1 が 2 番目に低い。これは、ダム湖の法面（岩盤）との摩耗による影響や天候影響と考えられる。さらに、上綱と下綱の引張残存強度平均値を比較すると上綱の方が強度低下しており、天候による影響および流木捕捉による影響と推定される。以上の網場のブロックごとの劣化要因を整理したものが図 3（右）である。

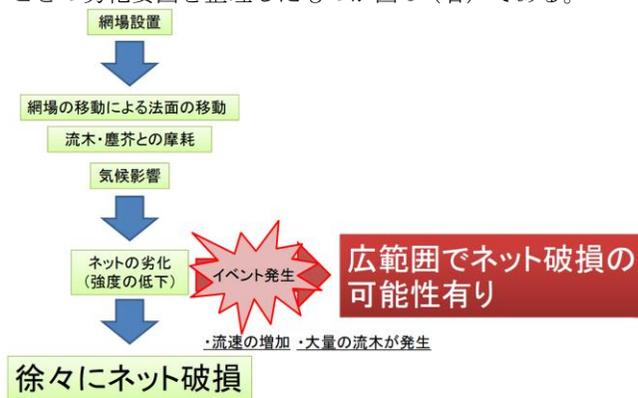
図 4. 網場の破損（破網）の想定されるプロセス

以上のデータをもとに、網場の破損（破網）の想定されるプロセスを整理したものを図 4 に示す。ネットの劣化要因は、網場の移動による法面との摩耗、流木・塵芥との摩耗、天候による影響と推定された。摩耗、天候での劣化の後、切削や張力によりネットは破断すると思われる。特に、残存強度が低下した上で大きな洪水によってダム湖内の流速が増加し、また、大量の流木が発生すると破網が発生する可能性が高まる。

なお、ネットの劣化は線径を測定することで摩耗しているかをある程度判別することが可能と考えられる。また、破網が確認されるということは、劣化により強度が低下しており、周辺でも同様の破網が発生する可能性が高いと思われる。今後は、網場の現地での挙動を定量的に把握し、摩耗損傷との関係を明らかにする予定である。
