2018年インドネシア・スラウェシ島地震における

地盤流動の流動速度に関する検討

一井康二*・Karina Aprilia SUJATMIKO**

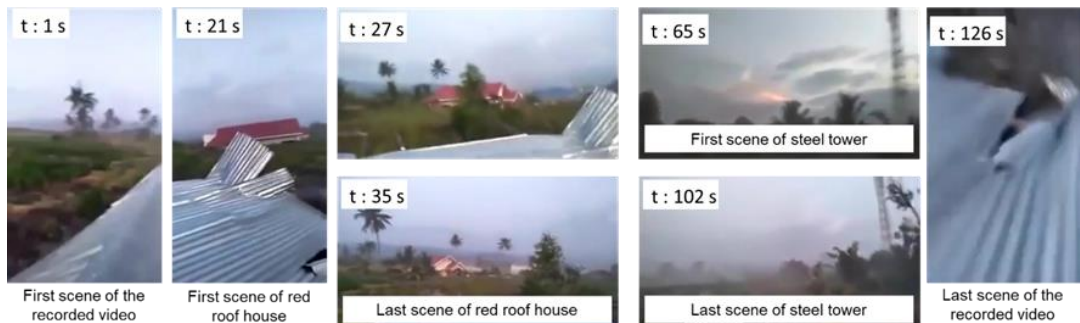
図1 動画記録のスナップショット^{1),2)}

当該地すべりでは、流動した地盤上の家屋の屋上で撮影されたビデオが公開されている^{1),2)}。撮影画像の例を図1に示す。この記録を用いて、流動速度を評価した。ただし、カメラが固定されて地すべりが記録されているのではなく、カメラ位置と撮影の方向が時々刻々と変化しながら撮影された記録のため、分析は難しい。

しかし、幸いにも上記の画像に移っている赤い屋根の家屋が、地震前後で変化していないことがわかってきている。また、鉄塔も一般の家屋より基礎が深いと考えられ、直立している間は場所が移動していないものと考えられる。そこで、赤い屋根の家屋と鉄塔に着目して速度を求めることとした。

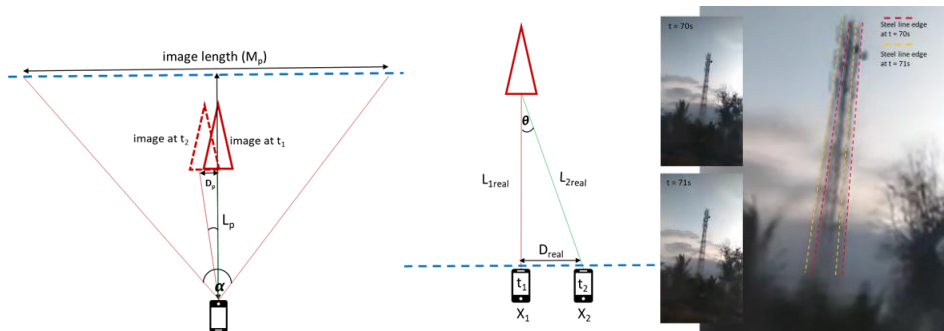
図3 画像内の対象物の位置に基づく流動速度の推定方法と検討に使用した画像

鉄塔を対象物として流動速度を評価する場合、家屋と異なり、対象物の向きを明確に把握することが難しい。そこで、カメラの撮影方向が変化していない撮影画像のペアに着目し、図3のように、流動に伴って対象物の画像内のみかけの位置が側方に移動することに着目した。

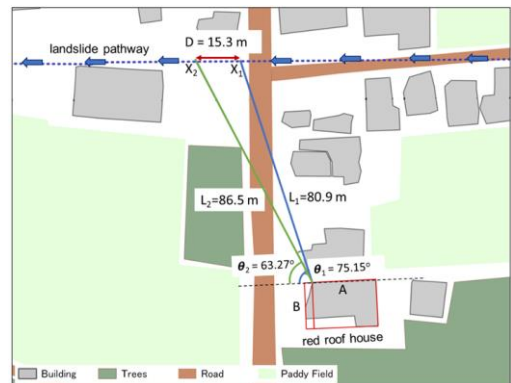
図4 撮影時のカメラ位置の推定例

カメラの撮影位置の推定例を図4に示す。カメラの経路は、流動前後の位置が判明している近隣の教会を参照し、教会の動きと平行にカメラ撮影位置も移動したものと仮定した。また、教会の流動は直線であったと仮定した。

検討の結果、家屋の流動速度はおおむね 4 ~ 5 m/s であったと推定された。上流側にある赤い屋根の近傍で 5.1 m/s 程度であり、下流にある鉄塔の近傍で 4.0 m/s である。つまり、斜面の傾斜が小さくなるのに従って、初期に 5.1 m/s であった流動速度が、4.0 m/s に低下していった可能性が示唆された。
