鋼製砂防構造物の河川分野への適用性に関する基礎研究

1. 研究の目的

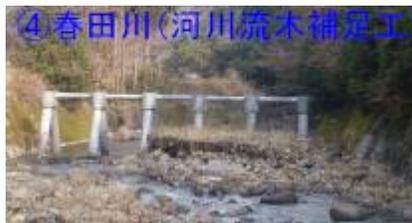
写真—1 春田川の河川流木捕捉工

平成 28 年 8 月台風 10 号による北海道ベケレベツ川の災害、平成 29 年 7 月の九州北部豪雨による災害は、豪雨により、上流域では崩壊、土石流が多発し、上流域だけでなく、中下流部に、大量の細粒土砂と流木を流出させ、狭かった河道で氾濫して、低位の河岸段丘上の人家に大きな被害を与えた。これまで、大臣管理区間の勾配の緩い、大きな断面を持つ河川を扱ってきた国土交通省の水管理国土保全局は、県の管理区間の中山間地の河川に関わらざるを得なくなった。河道計画では、土砂の堆積、侵食による河床変動は、考慮せず、現在の河床上に計画の流量を流すことを専ら考えてきたが、上流からの土砂流出や流木流出も考慮しなければならなくなった。九州北部豪雨を受けて、平成 29 年 9 月 26 日に水国局から、全国の中小河川について、①土砂・流木による被害の危険性、②氾濫の危険性、③水位把握の必要箇所を緊急点検すると記者発表された。この結果に基づいて、平成 29 年 12 月 1 日の記者発表では、緊急点検を踏まえた中小河川緊急治水対策プロジェクトが示された。一つは、全国約 5000 河川、5800 箇所には洪水に特化した低コストの水位計（危機管理型水位計）を設置するというもので、二つ目が、約 500 河川、700 溪流に、土砂・流木対策を行うというものであった。（三つめは、400 河川、300km の氾濫防止対策である。）土砂・流木対策は、山地部の溪流での砂防事業が主体であり、河川（上流）で、河道に流入した流木を捕捉するとしていて、事例の写真が示されていた。写真—1 は、その写真ではないが、春田川において河川で施工された流木捕捉工である¹⁾。以下では、河川での流木対策について考察する。

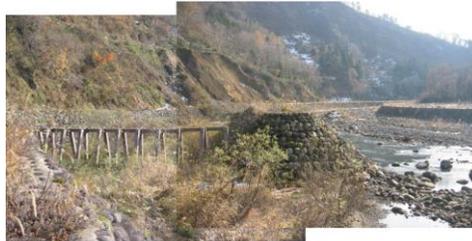
写真—2 関川2号流木捕捉工（新潟県妙高市）

河川の流木対策としては、平成7年の新潟県関川の災害後（未確認）、(株)建設技術研究所が水理模型実験で、山地河川の彎曲部の外湾側に、ある程度以上の流量になると越流する堤防を設け、流木を捕捉する工法を提案し、実際に数か所で建設された。(写真—2) 流れとともに越流する流木は下流側に設置された流木柵で捕捉されるというアイデアである。設置後まだ、これが機能する出水は発生していない。平成27年の東北の出水後の災害復旧で、同様の工法が採用されるという情報がある。また、平成2年の阿蘇山カルデラ内の一の宮町の災害後、熊本県が、遊水池のような空間を設けて流木を捕捉する対策を講じたことがあり、今回の九州北部後の河川の対策の中にそのような工法が取られるという情報がある。土地に余裕が無いと難しい工法である。
